PLAN DE DESARROLLO FÍSICO

FACULTAD DE INGENIERÍA

2 0 1 6 - 2 0 3 6

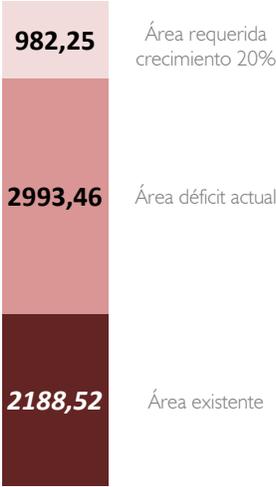
401 Ingeniería-Edificio Insignia
Julio Garavito Armero

Usuarios simultáneos **824**

Construido en **1940-1942**
Conservación Integral

Reforzamiento concluido

Seguridad: Estado óptimo

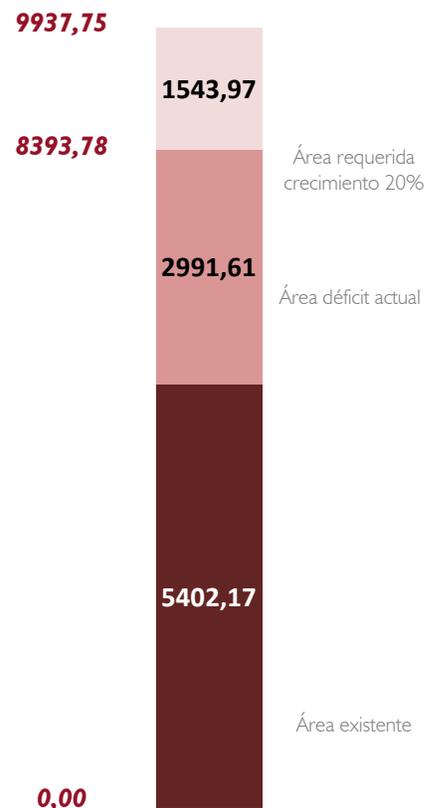
407 Posgrado de Materiales y Procesos de Manufactura

Usuarios simultáneos **250**

Construido entre **1984-1992**
Conservación Contextual

Sin diseño de reforzamiento estructural

Seguridad:
1er piso: Puerta del patio debería ser de emergencia. Riesgo por materiales peligrosos
2do piso: Escalera cerrada

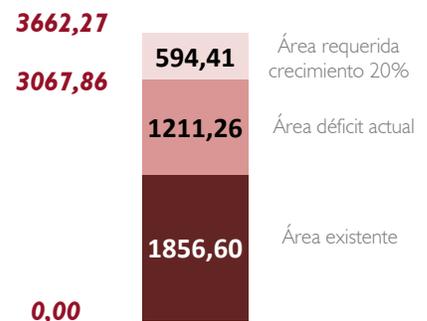
408A Ensayos Hidráulicos

Usuarios simultáneos **138**

Construido en **1954**
Conservación Contextual

Sin diseño de reforzamiento estructural

Seguridad:
Debería tener dos puntos de ingreso y el ancho del corredor no cumple.

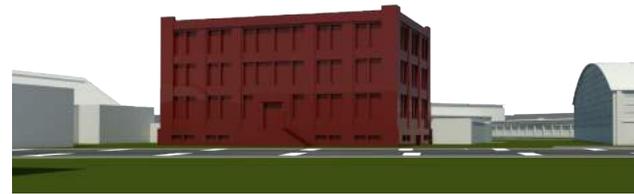
409 Laboratorio de Hidráulica

Área requerida crecimiento 20%
Área déficit actual
Área existente

Usuarios simultáneos **172**

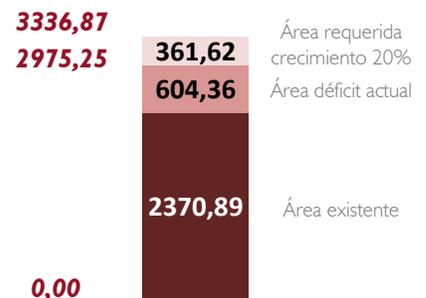
411 Laboratorios de Ingeniería Eléctrica y Mecánica

Usuarios simultáneos **716**

Construido en **1968**
Conservación Contextual

Con estudio de vulnerabilidad estructural

Seguridad:
Circulaciones obstruidas y/o cerradas, laboratorios sin ventilación ni iluminación natural.
En 2 piso, laboratorios con 1 sola salida de emergencia y + de 120 personas.

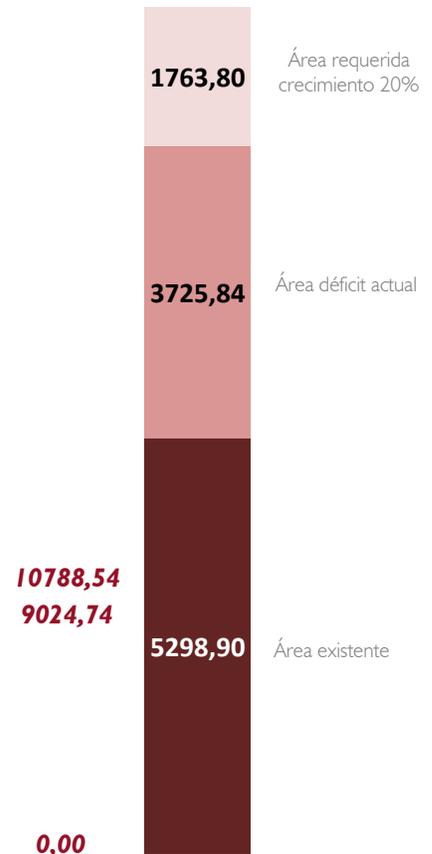
412 Laboratorios de Ingeniería Química

Usuarios simultáneos **216**

Construido en **1981**
Conservación Contextual

Sin diseño de reforzamiento estructural

Seguridad:
En Planta Piloto la puerta abre hacia adentro y su ancho no cumple.
Las salidas de emergencia están obstruidas con elementos en las circulaciones y las puertas abren hacia adentro están cerradas con llave.

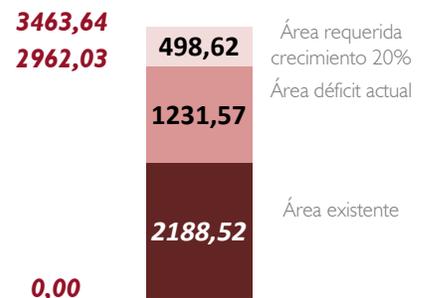
862 Camilo Torres Edificio B Bloques 4-5-6

Usuarios simultáneos **304**

Construido entre **1969-1971**
Conservación Contextual

Sin diseño de reforzamiento estructural

Seguridad:
Hace falta segunda salida y evitar obstruir las circulaciones con rejas o puertas

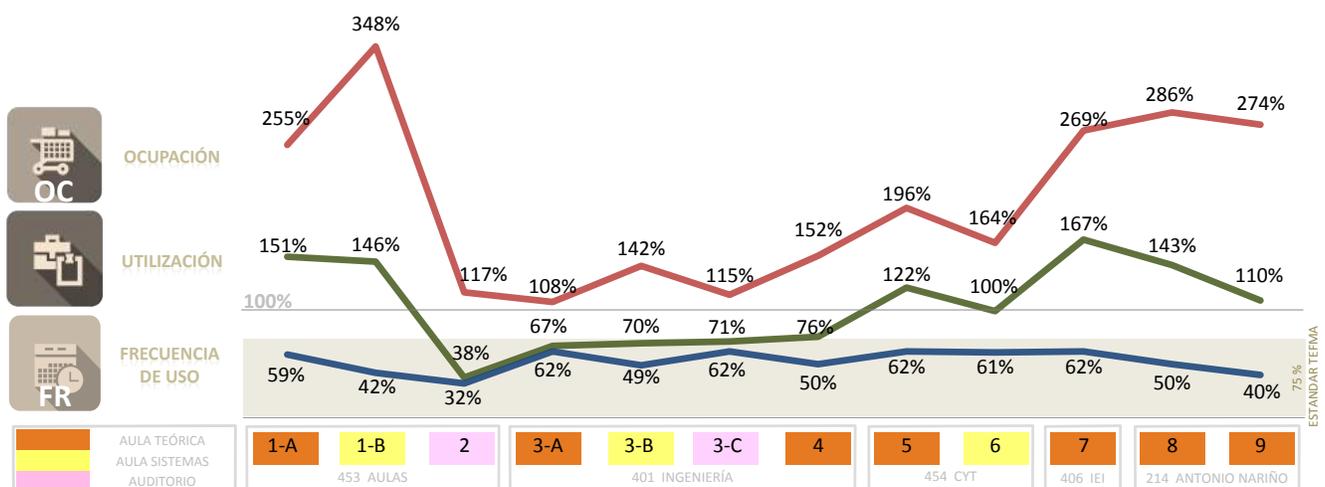
Análisis aulas tipo - Utilización espacial

Combina los datos de la Ocupación y la Frecuencia de Uso indicando cómo está siendo utilizado el espacio. De acuerdo a los estándares internacionales, este indicador no debe superar el 75%

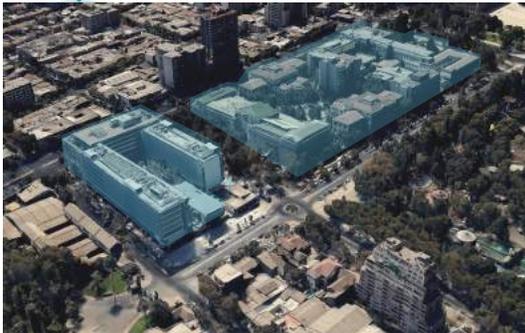
Campus Beauchef

Pregrados:	13
Maestrías:	23
Doctorados:	11

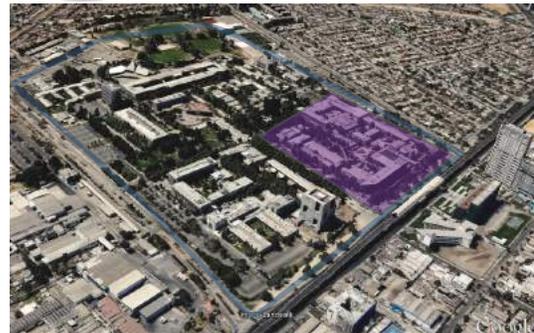
Campus San Joaquín

Pregrados:	12 (2 x 18 énfasis)
Maestrías:	20
Doctorados:	6
Postítulo:	3

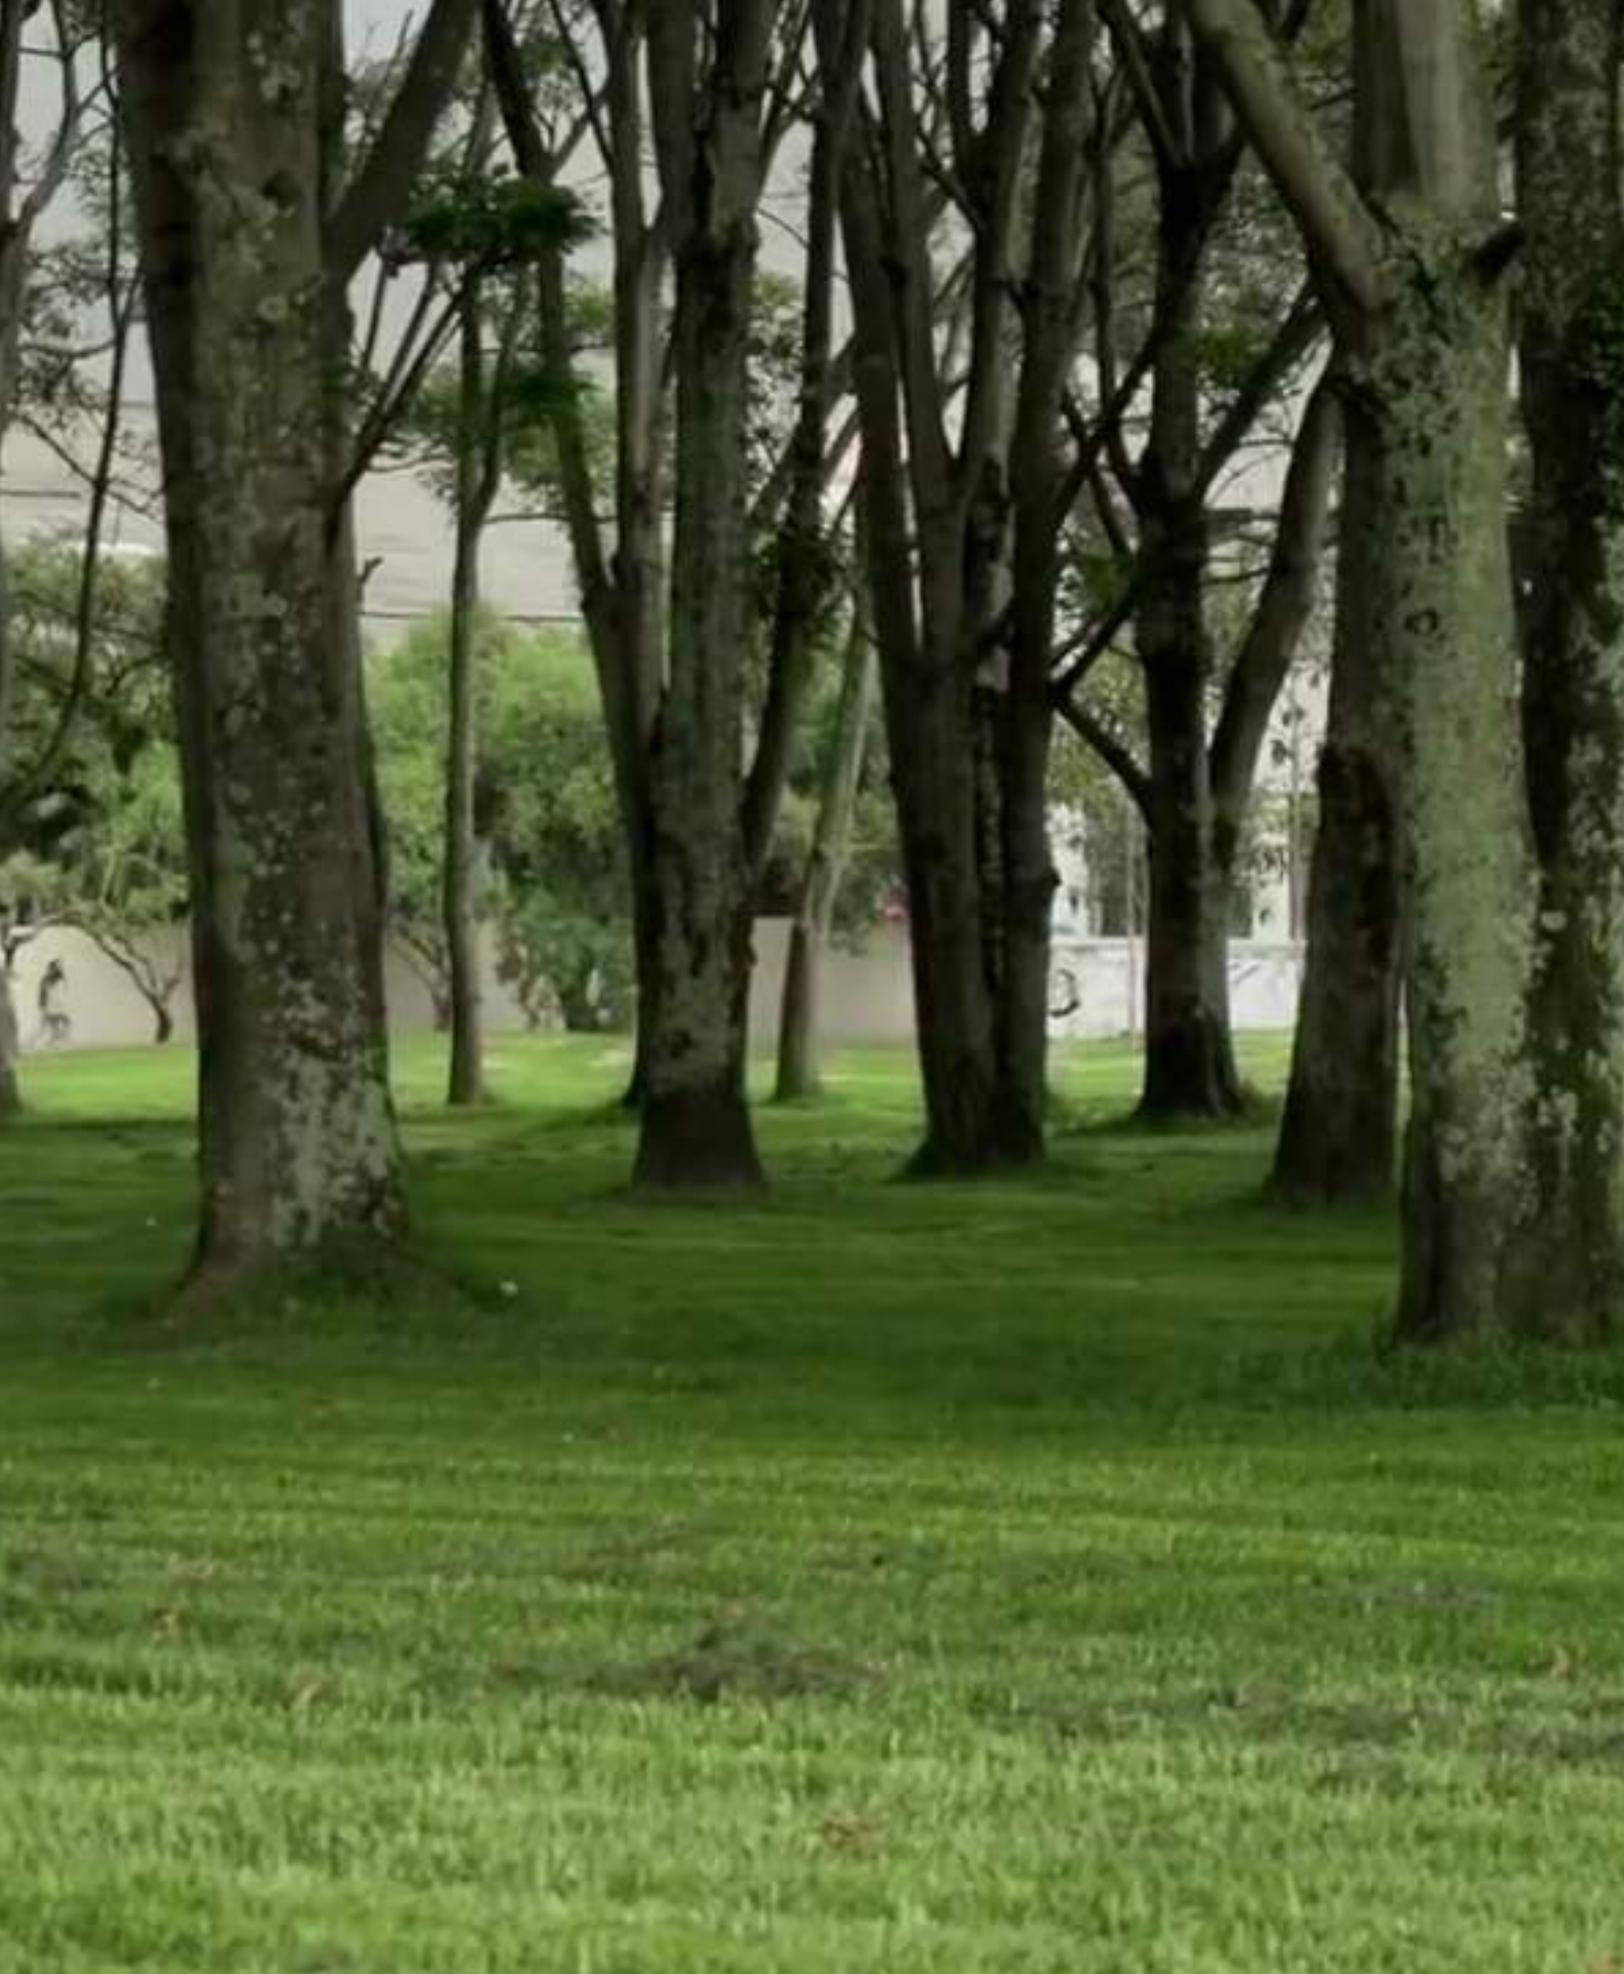
Propuesta de desarrollo físico

La propuesta del Plan de Desarrollo Físico para la Facultad de Ingeniería busca afianzar y consolidar los planteamientos de los instrumentos del campus de la Sede Bogotá, como el Plan Maestro, considerando las propuestas específicas de las estructuras urbana y ambiental del entorno inmediato a la facultad frente a las necesidades funcionales, el bienestar de la comunidad y la calidad de los entornos de aprendizaje de la facultad.

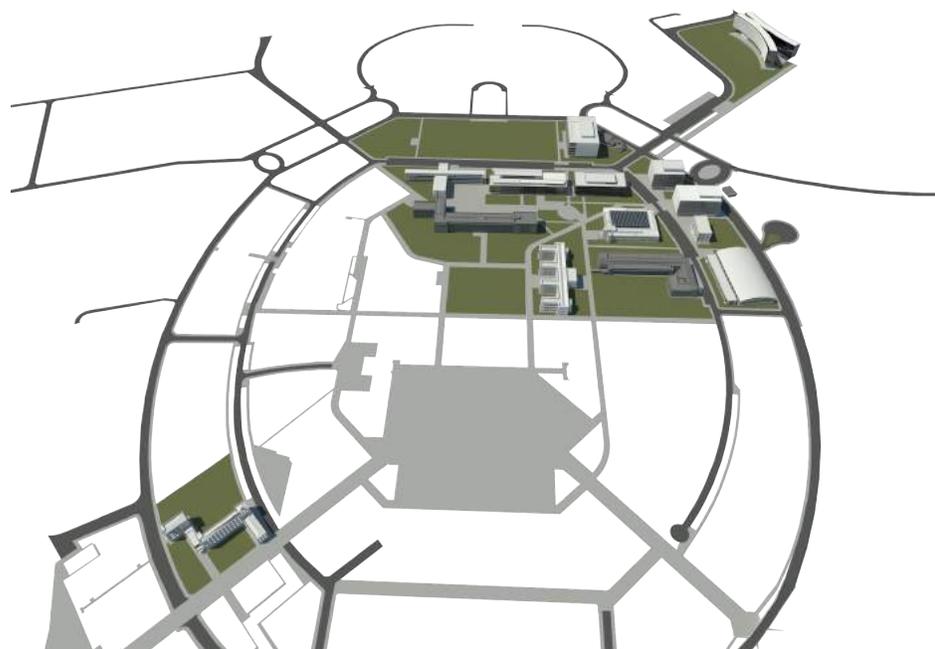
Infraestructura y ocupación propuesta de la Facultad de Ingeniería

- El edificio 453 Aulas de Ingeniería, en el sector de los auditorios es un edificio cuyo desarrollo se limita a 1 piso con mezzanine, por tal motivo se plantea hacer una demolición parcial de este sector del edificio, conservando el ala de aulas, y reemplazarlo por 4,5 pisos más sótano de nuevos auditorios, aulas, oficinas docentes y espacios para el bienestar.

- En el Plan Maestro de la Sede se plantea un edificio cuya vocación es el bienestar y áreas académicas inter facultades localizado en la zona del observatorio astronómico, dicho edificio suple las necesidades de mayores áreas tanto académicas como de bienestar que requiere la facultad pero de manera compartida con otras facultades de la sede.

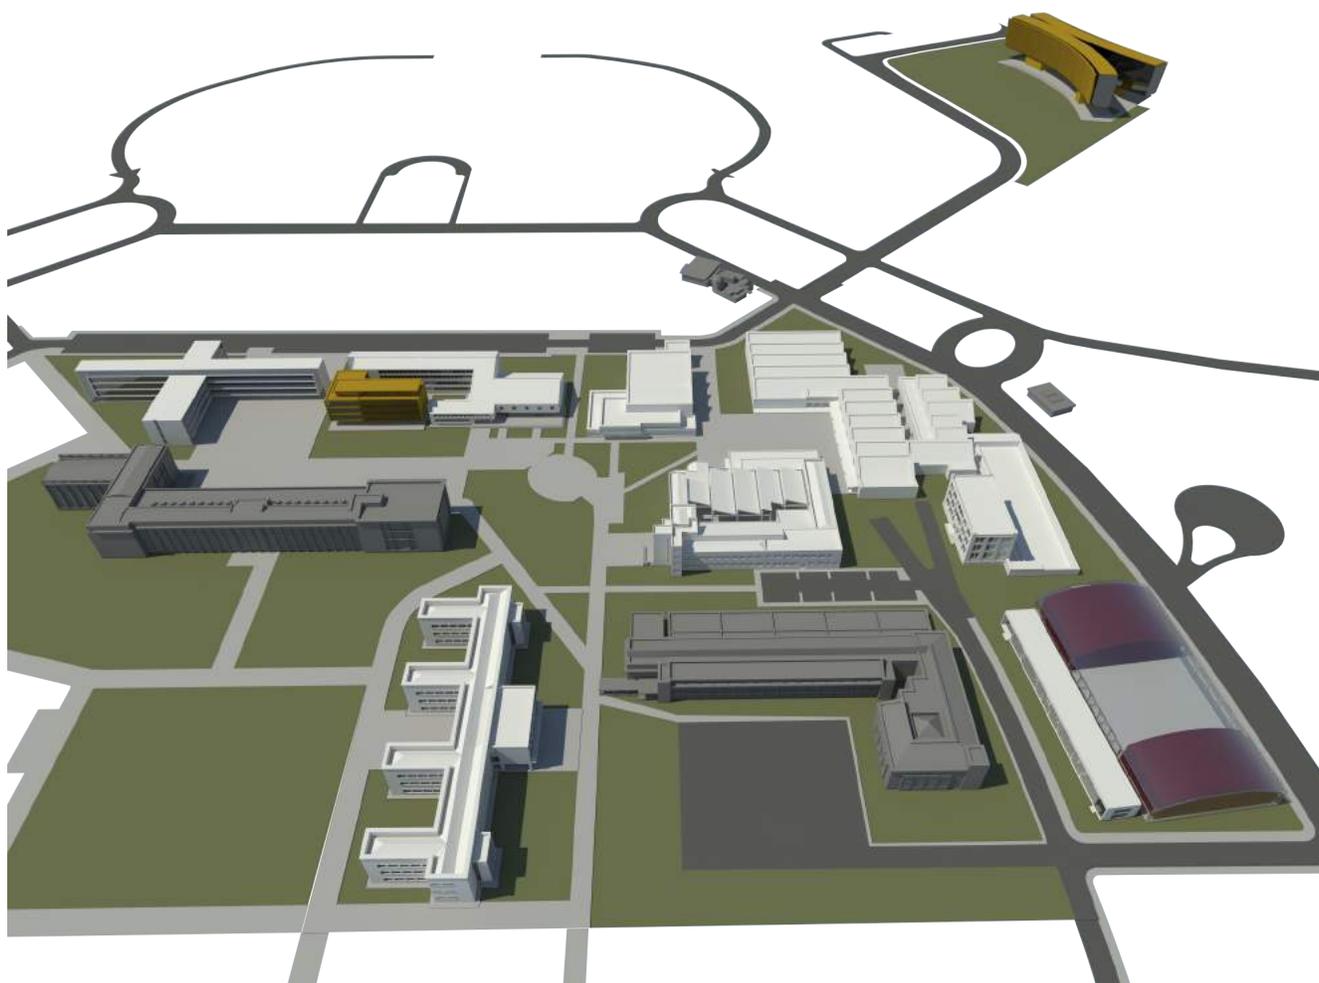
Etapa I

Área Facultad existente al comienzo de la etapa I		458 12,40
Área a demoler		0,00
Área a adecuar y/o modificar		-3960,01
Edificio: 408A Hangar de hidráulica	3960,01	
Área preexistente al final de la etapa I		41852,39
Área construida nueva		32341,50
Edificio: anexo I 453 Aulas y oficinas docentes	3307,50	
Edificio: Centro de Investigaciones, Extensión y Doctorados	29034,00	
Área construida modificada		5968,00
Edificio: 408A int 1 oficinas y bienestar	3276,00	
Edificio: 408A int 2 laboratorios contingencia	1440,00	
Edificio: 408A int 3 laboratorio LEH	1252,00	
Área total intervenida etapa I		38309,50
Área Facultad existente al final de la etapa I		80161,89

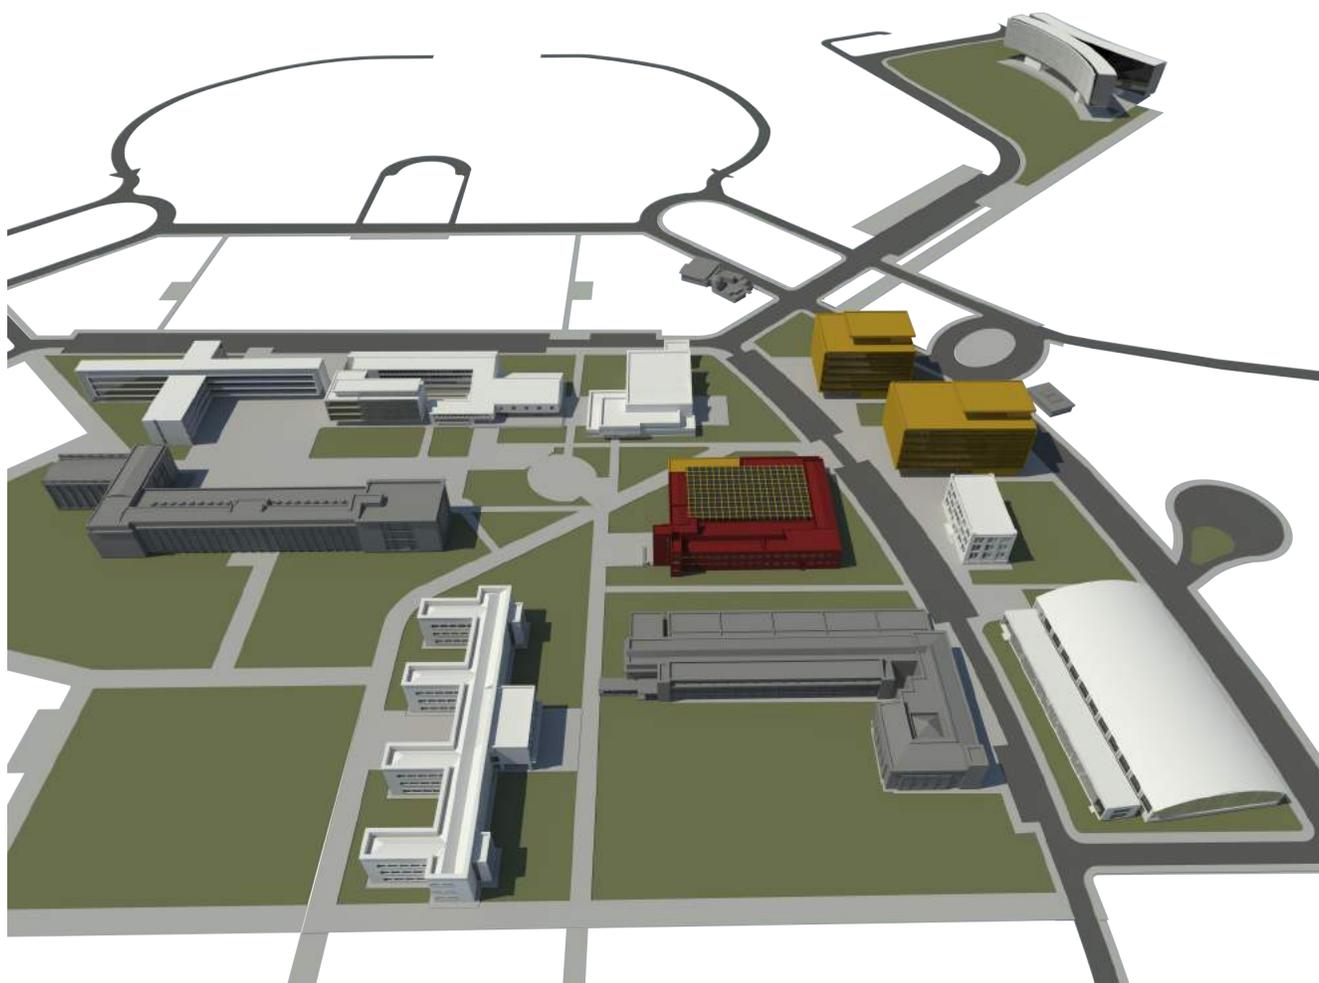
Etapa 2

Área Facultad existente al comienzo de la etapa 2		80161,89
Área a demoler		
Edificio: 407 Posgrado de materiales y procesos	1856,60	
Edificio: 411 Laboratorios de ingeniería ele y mec	5298,91	
Edificio: 406 IEI Instituto de Extensión e Investigación (parcial)	2232,13	
Área a adecuar y/o modificar		-3170,00
Edificio: 406 IEI Instituto de Extensión e Investigación	3170,00	
Área preexistente al final de la etapa 2		67604,25
Área construida nueva		
Edificio: Laboratorios a	11250,00	19800,00
Edificio: Laboratorios b	8550,00	
Área construida modificada		
Edificio: 406 IEI Instituto de Extensión e Investigación	5361,00	5361,00
Área total intervenida etapa 2		25161,00
Área Facultad existente al final de la etapa 2		92765,25

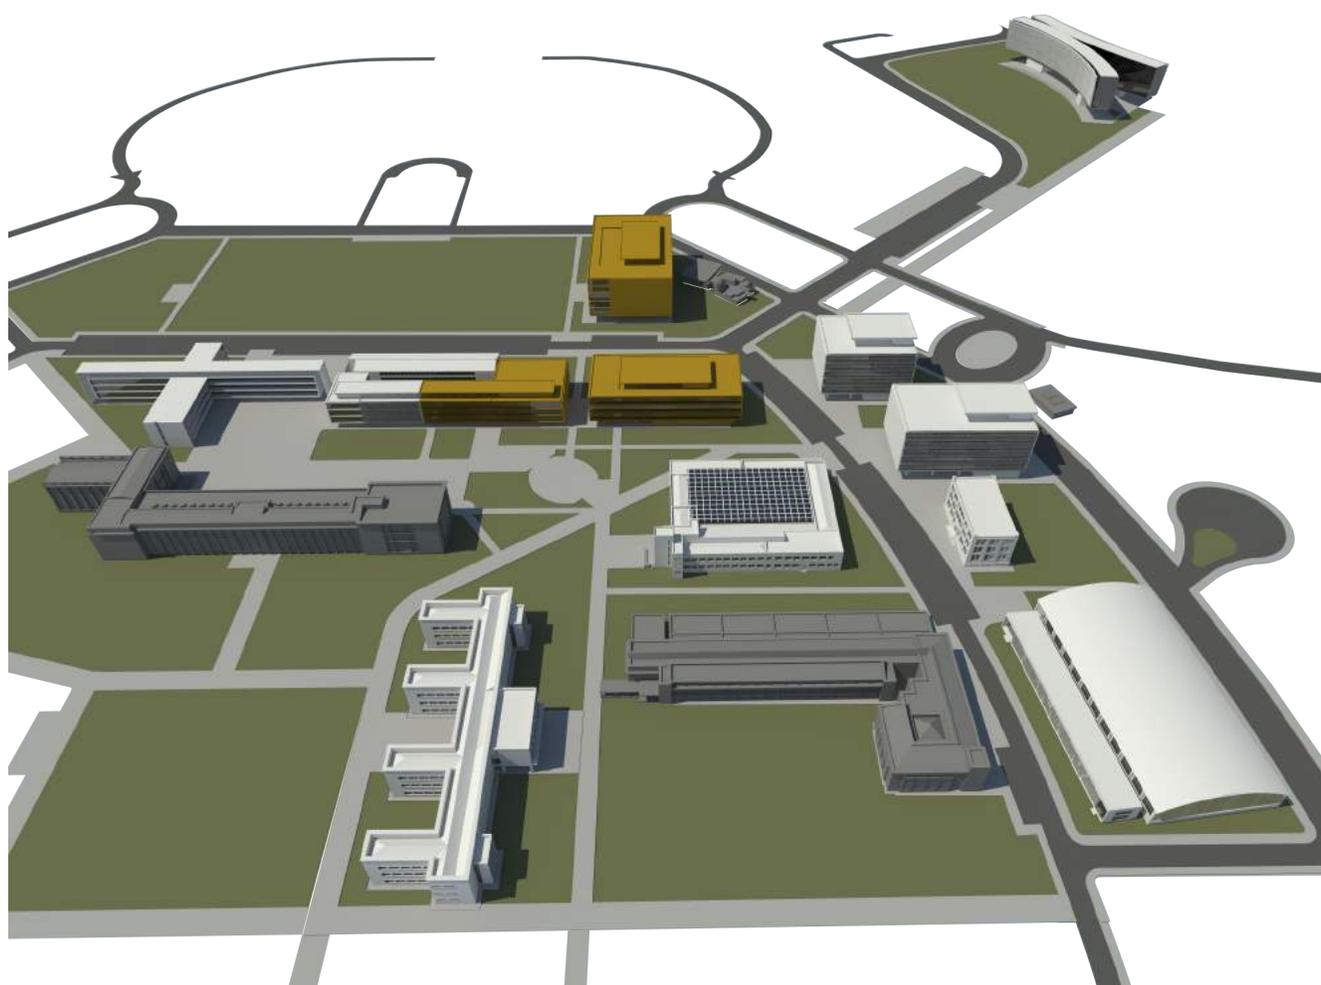
Etapa 3

Área Facultad existente al comienzo de la etapa 3		92765,25
Área a demoler		
Edificio: 412 Laboratorios de ingeniería química	2896,50	
Edificio: 453 Aulas de ingeniería (parcial)	1750,00	
Área a adecuar y/o modificar		
Edificio: 214 Antonio Nariño	2216,75	
Área preexistente al final de la etapa 3		85902,00
Área construida nueva		
Edificio: Laboratorios c	12540,00	
Edificio: Anexo 2 453 Aulas y oficinas docentes	7200,00	
Edificio: Bienestar, aulas y oficinas-Observatorio	18000,00	
Área construida modificada		
Edificio: 214 Antonio Nariño	2216,75	
Área total intervenida etapa 3		39956,75
Área Facultad existente al final de la etapa 3		125858,70
